UTFÄLLBAR UTRYMNINGSSTEGE

1. Produktbild

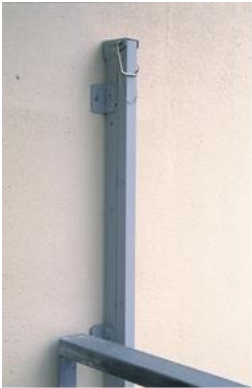
Bild 1. Stegens överdel

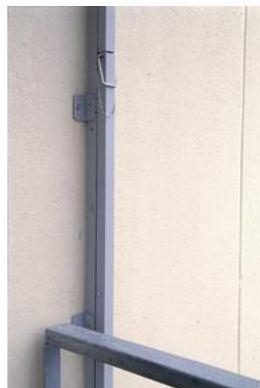
Bild 2. Stegens anslutningsdel

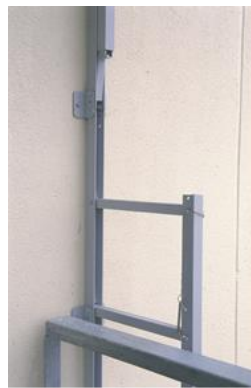
Bild 3. Stegen utfälld vid förlängningen

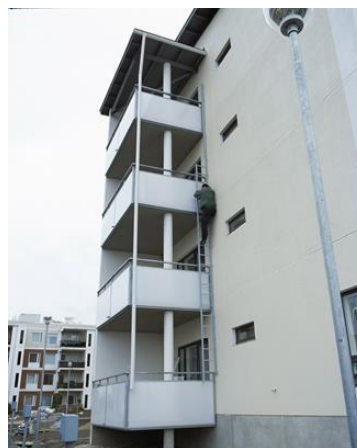
Bild 5. Personen avlägsnar sig via balkongen

Den utfällbara stegen placeras vanligen intill balkongerna på ett sådant ställ att man tryggt kan ta sig från balkongen till stegen.
